FORMULARZ INTERPELACJI /ZAPYTANIA RADNEGO

Dotyczy: Stanu technicznego przepustów oraz bezpieczeństwa przy drogach powiatowych  
nr 2183E w Ostrowach oraz nr 2144E w miejscowościach Mikształ i Grochów

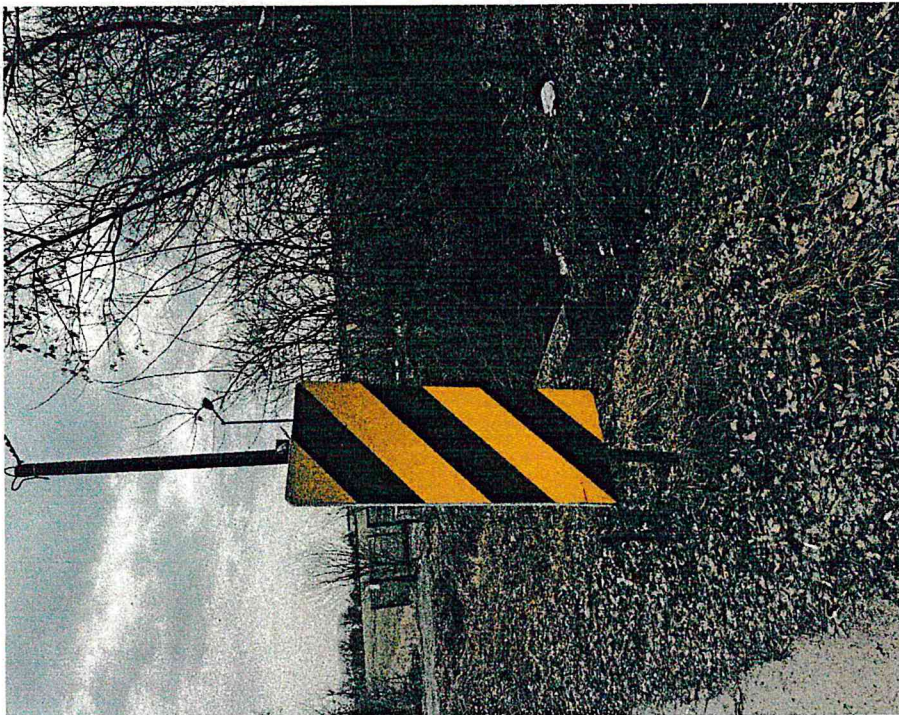
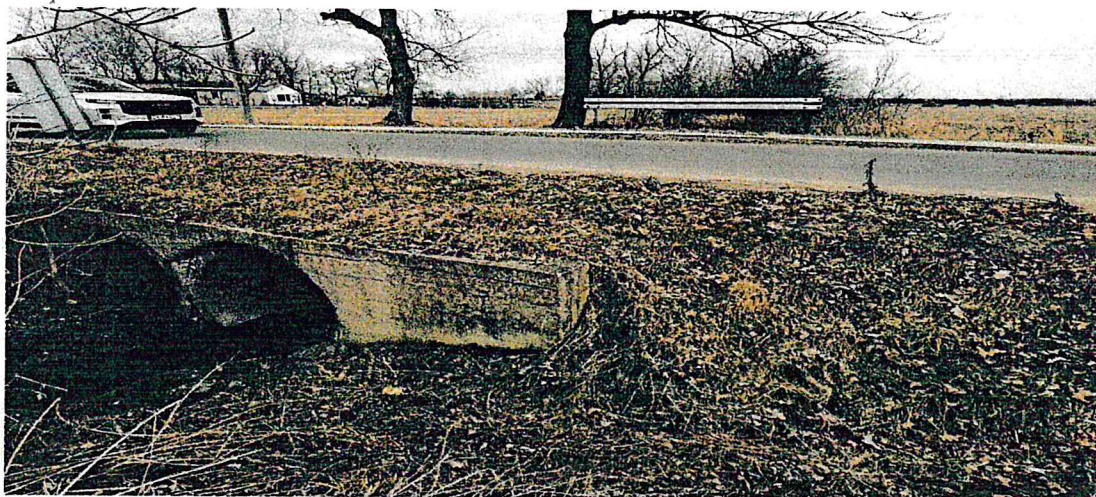
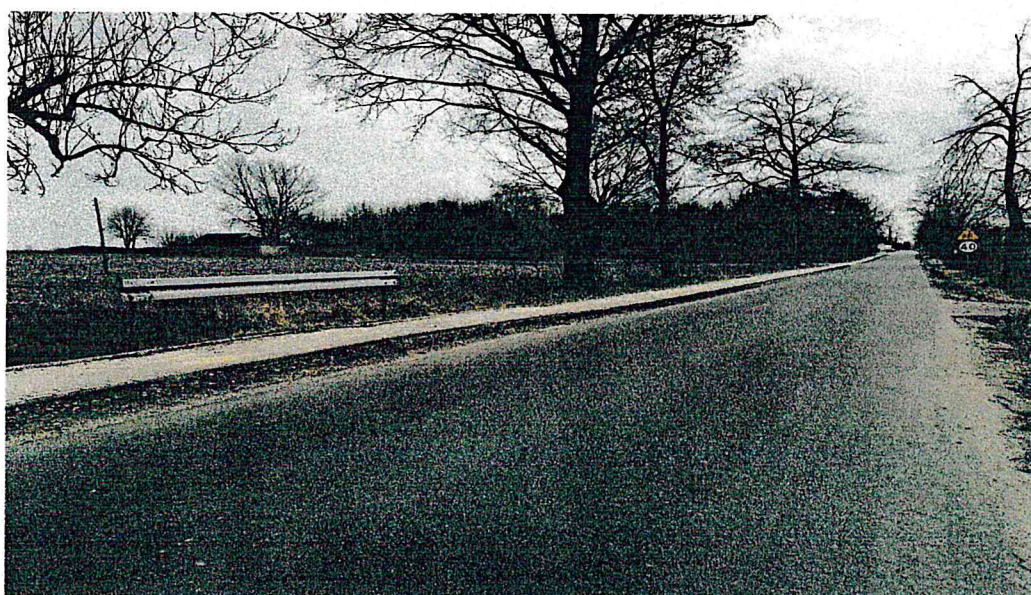
Fotografie przedstawiające przepust przy drodze powiatowej 2183E – OSTROWY

Pierwsze zdjęcia dotyczą przepustu znajdującego się przy drodze powiatowej nr 2183E w miejscowości Ostrowy , w bezpośredniej okolicy szkoły .

W tym miejscu widoczny jest **brak właściwego zabezpieczenia przepustu** . Z jednej strony znajduje się stara jakaś metalowa barierka ochronna , natomiast **z drugiej strony nie ma żadnego zabezpieczenia** , co stwarza realne zagrożenie dla uczestników ruchu drogowego , w szczególności pieszych oraz dzieci poruszających się w pobliżu szkoły .

Samo ustawianie tablicy prowadzącej U-3 nie stanowi wystarczającego zabezpieczenia przepustu , gdyż zgodnie z zasadami bezpieczeństwa ruchu drogowego w takich miejscach stosuje się również bariery ochronne zapobiegające wpadnięciu pojazdu do rowu .

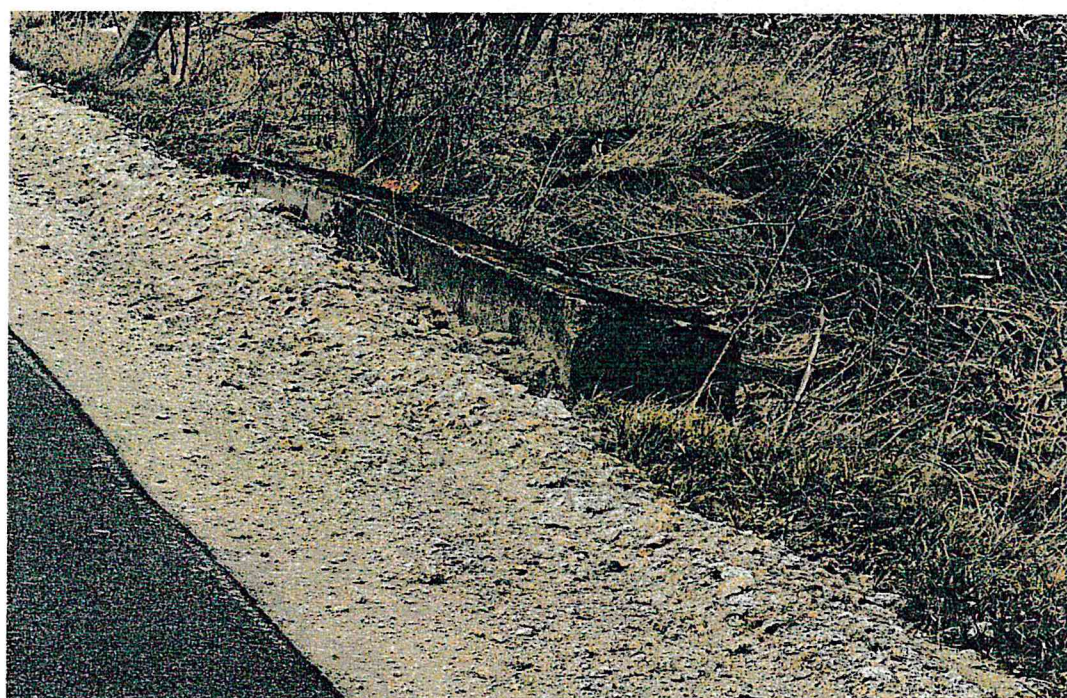
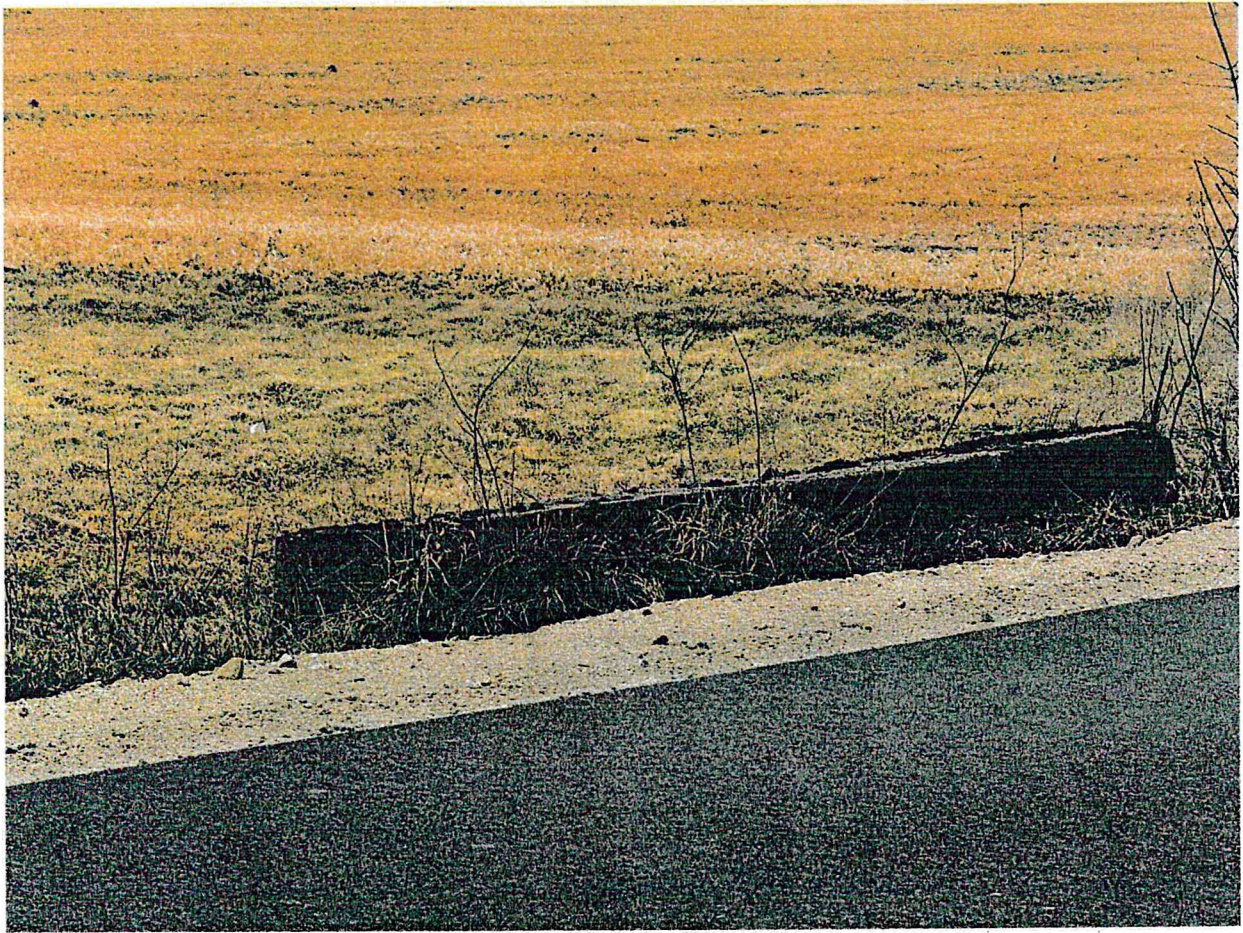
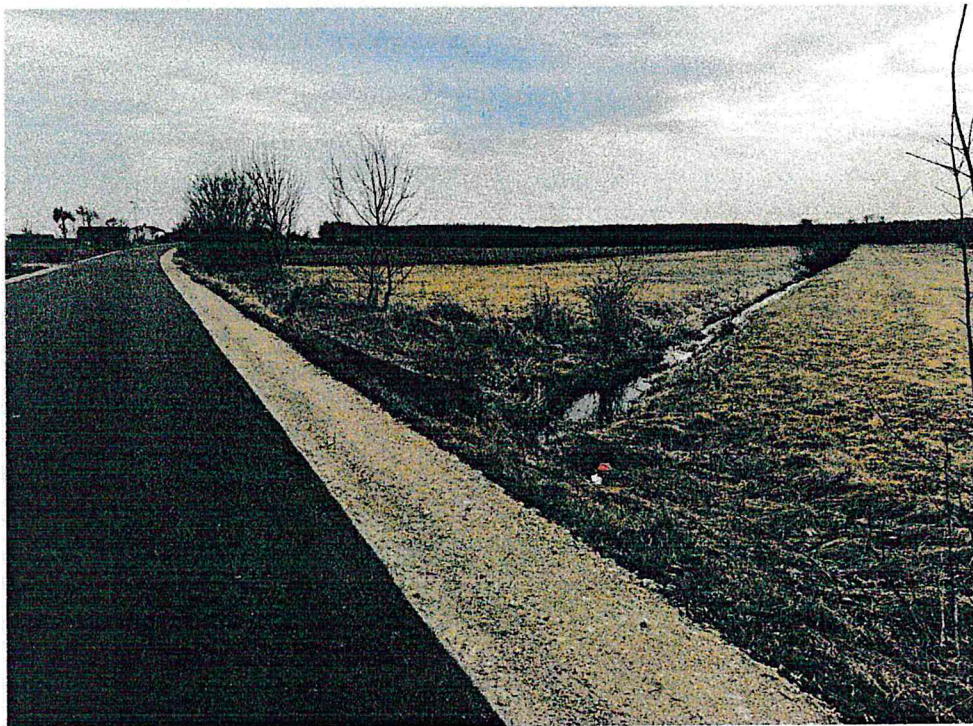
Zdjęcia przedstawiające przepust nr 2 w miejscowości Mikształ droga nr 2144E

Drugi przepust znajduje się przy drodze powiatowej nr 2144E w miejscowości Mikształ .

Na załączonych zdjęciach wyraźnie widać **obsuwający się fragment konstrukcji oraz zniszczone elementy infrastruktury przy przepuście** . Warto podkreślić , że jest to **droga niedawno remontowana przez Powiat Kutnowski** , dlatego tym bardziej niepokojące jest , że już na tym etapie pojawiają się widoczne uszkodzenia oraz degradacja elementów przydrożnych . Tu brak nawet oznakowania U-3 .

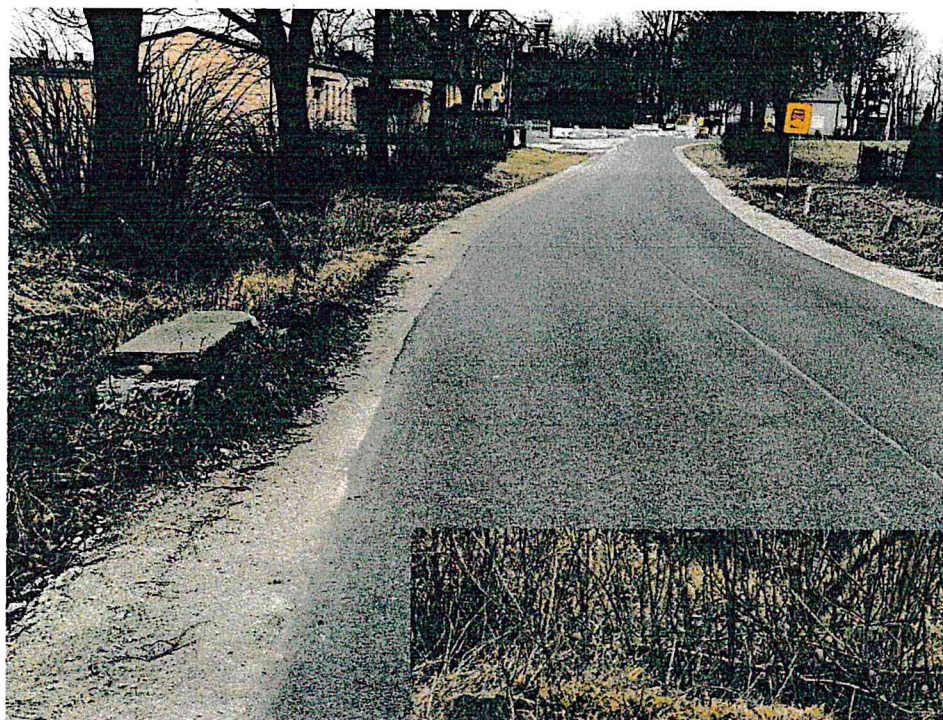
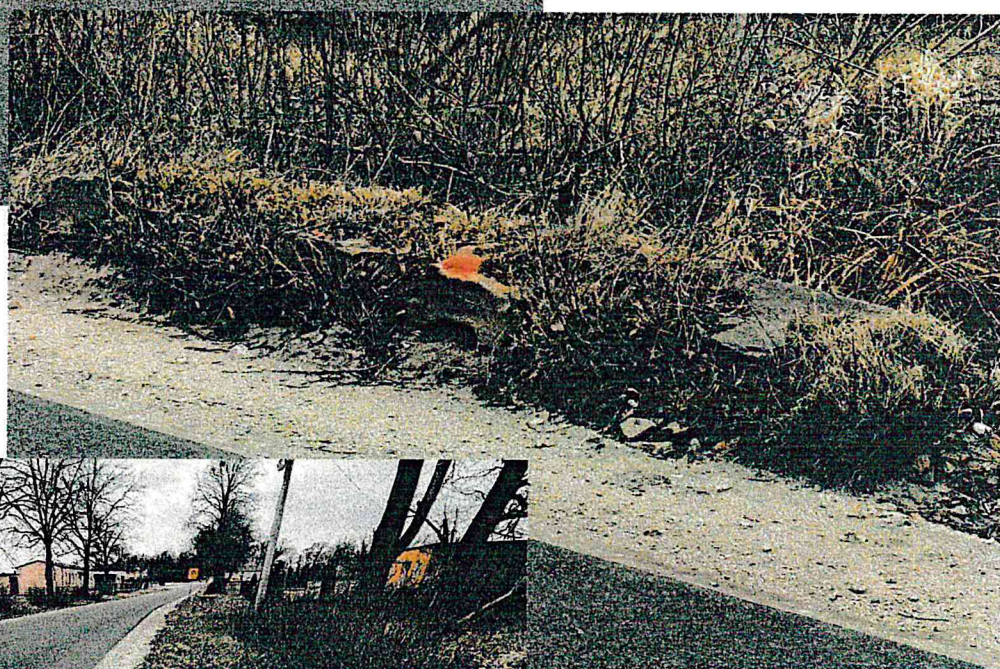
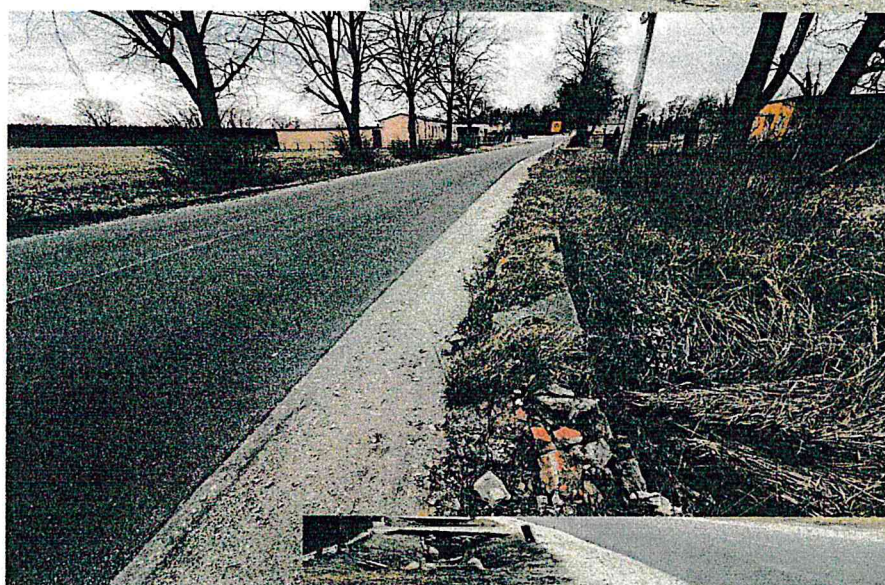
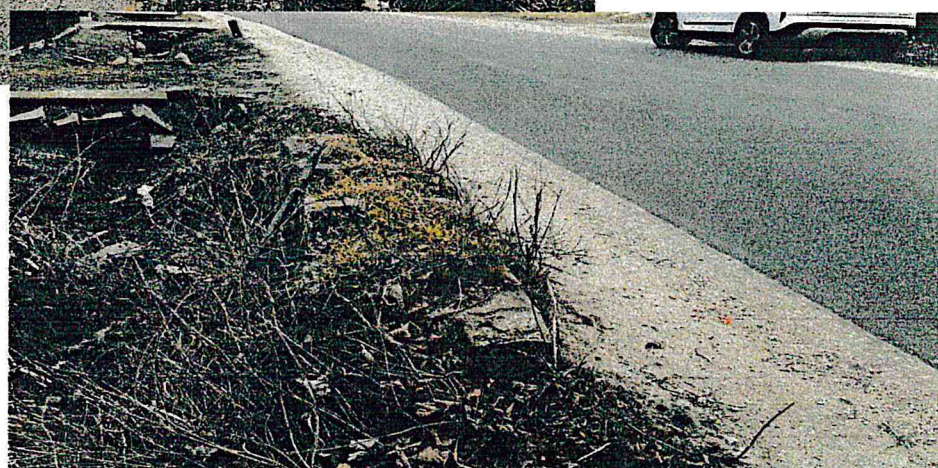
Fotografie przedstawiające przepust nr 3 na drodze powiatowej nr 2144E- w miejscowości Grochów

Trzeci przepust znajduje się również na drodze powiatowej nr 2144E , na odcinku przebiegającym przez miejscowość Grochów .

W tym miejscu infrastruktura przydrożna jest **mocno porośnięta roślinnością i praktycznie niewidoczna** , szczególnie po zmroku . W wielu miejscach elementy przepustu są trudne do zauważenia , co może stanowić poważne zagrożenie dla kierowców .

Na podstawie obserwacji można zauważyć również ślady przetarć wskazujących , że pojazdy mogły już zahaczać o wystające elementy , co potwierdza , że miejsce stanowi realne zagrożenie dla bezpieczeństwa ruchu drogowego . W tym przypadku również nawet brak oznakowania U-3 .
